**LAVORI DI RIFACIMENTO IMPERMEABILIZZAZIONE SOLAIO DI COPERTURA EDIFICI:
 OFFICINA E MAGAZZINO, EX ALLOGGIO CUSTODE, EX EDIFICIO MENSA, EDIFICIO FILTROPR.,
 CAB.TRASF., MOTORI COCLEE SOLL. II, MOTORI COCLEE SOLL. I, CAB. TRASF., CAB.ELET.,TORRINO
 CHIARIFLOC., CENTR. PROD. ARIA COMP., STAZIONE POMP. FANGHI PRIMARI, STAZIONE POMP.
 ACQUA SERVIZI E ANTINCENDIO, PORTINERIA, TORRINO ISPESSITORI PRESSO L'IMPIANTO DI
 DEPURAZIONE DI NAPOLI EST SITO IN VIA DE ROBERTO - NAPOLI**

PROGETTO ESECUTIVO

Titolo Elaborato						Tavola		
RELAZIONE TECNICO - ILLUSTRATIVA						RE.01		
Responsabile Unico del Procedimento Dott. Carlo SARNO						Progettazione Ing. Giovanni BOTTA		
Codice						Nome File		Data: 08/06/2021
								Scala:
Rev.	Data	Descrizione				Redatto	Controllato	Approvato
0	Giug. 21	Emissione				/	/	/

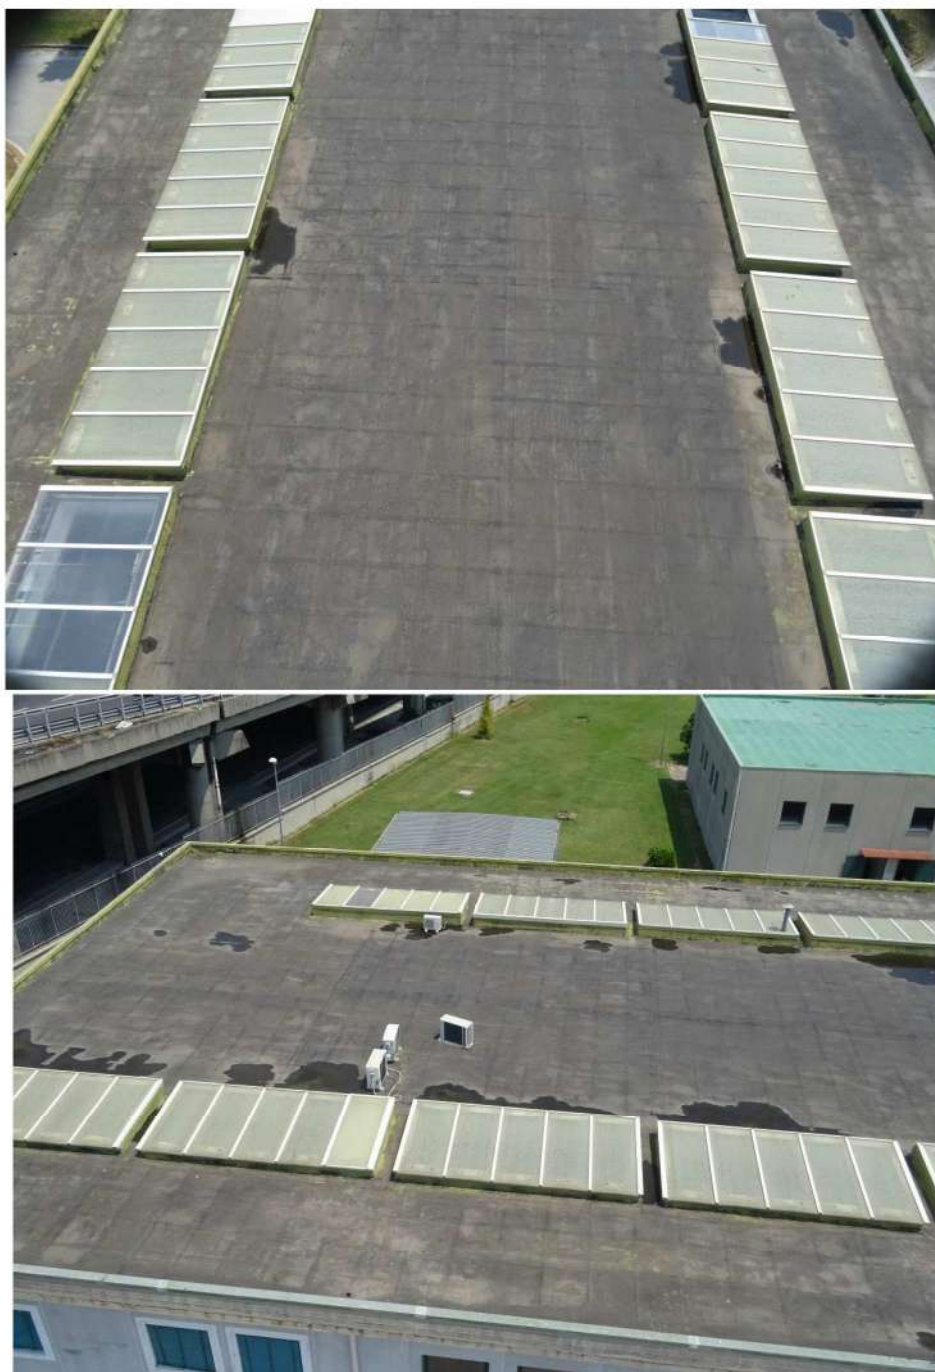
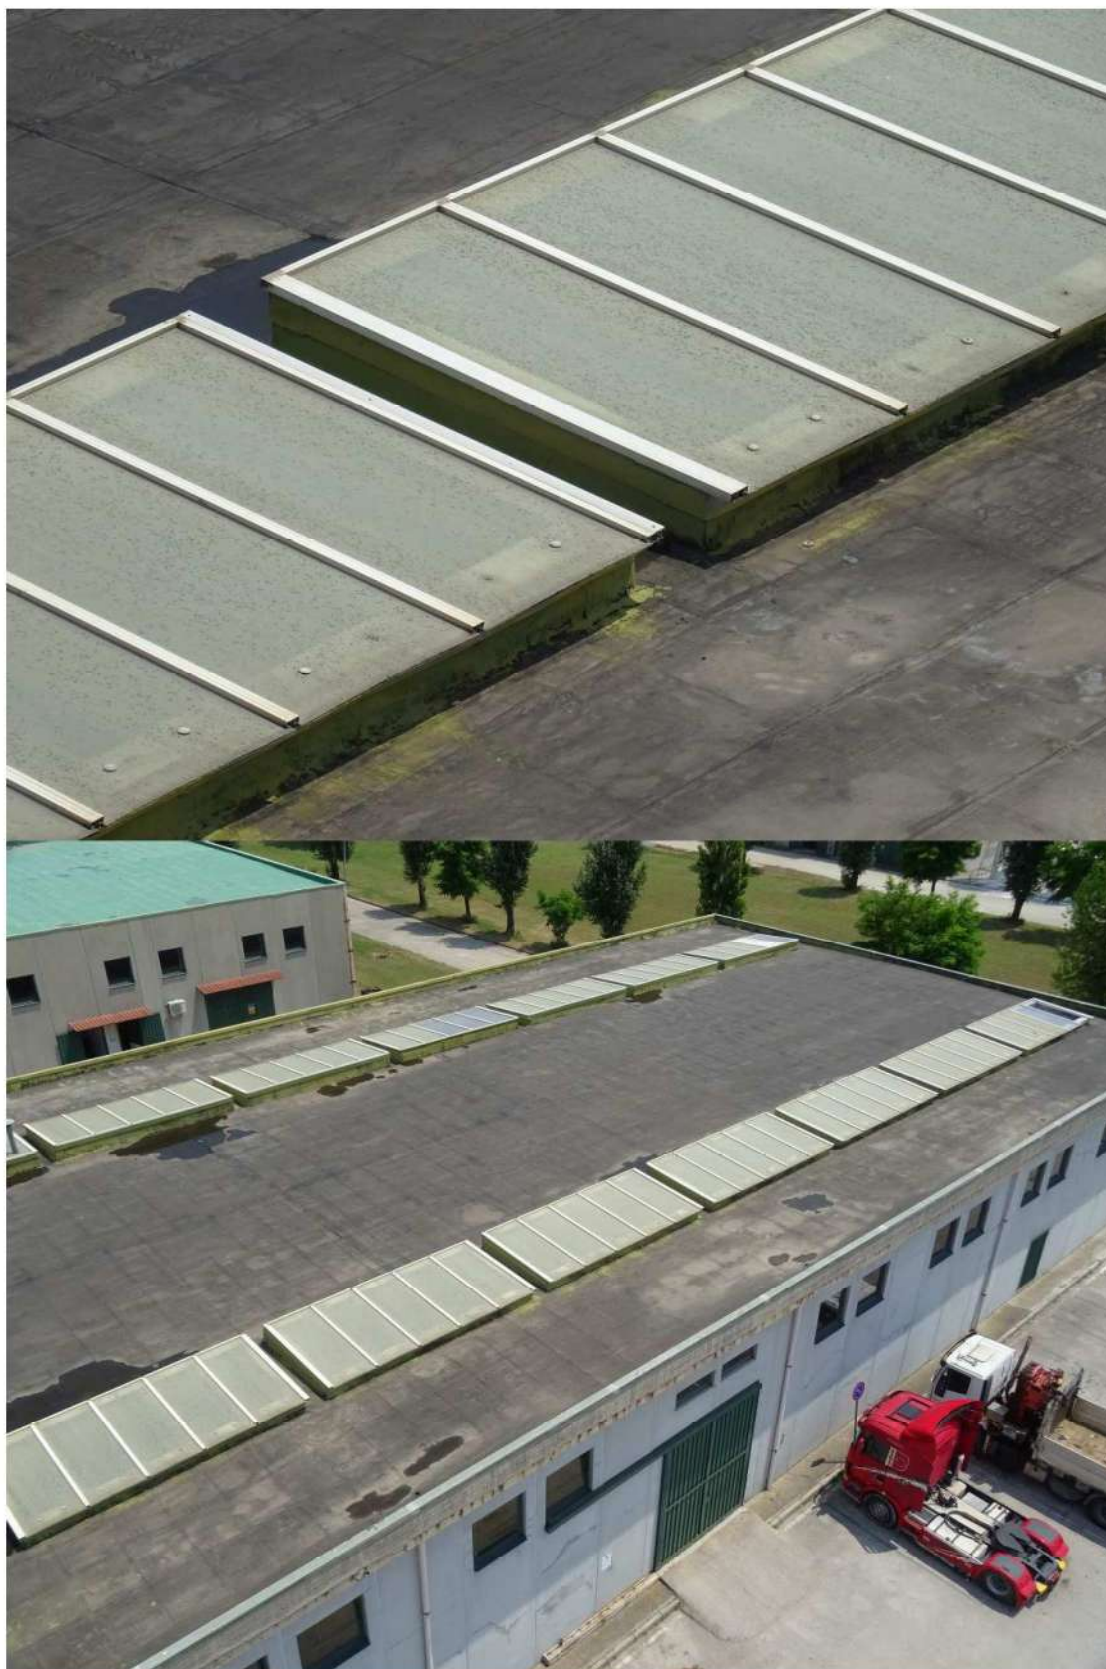
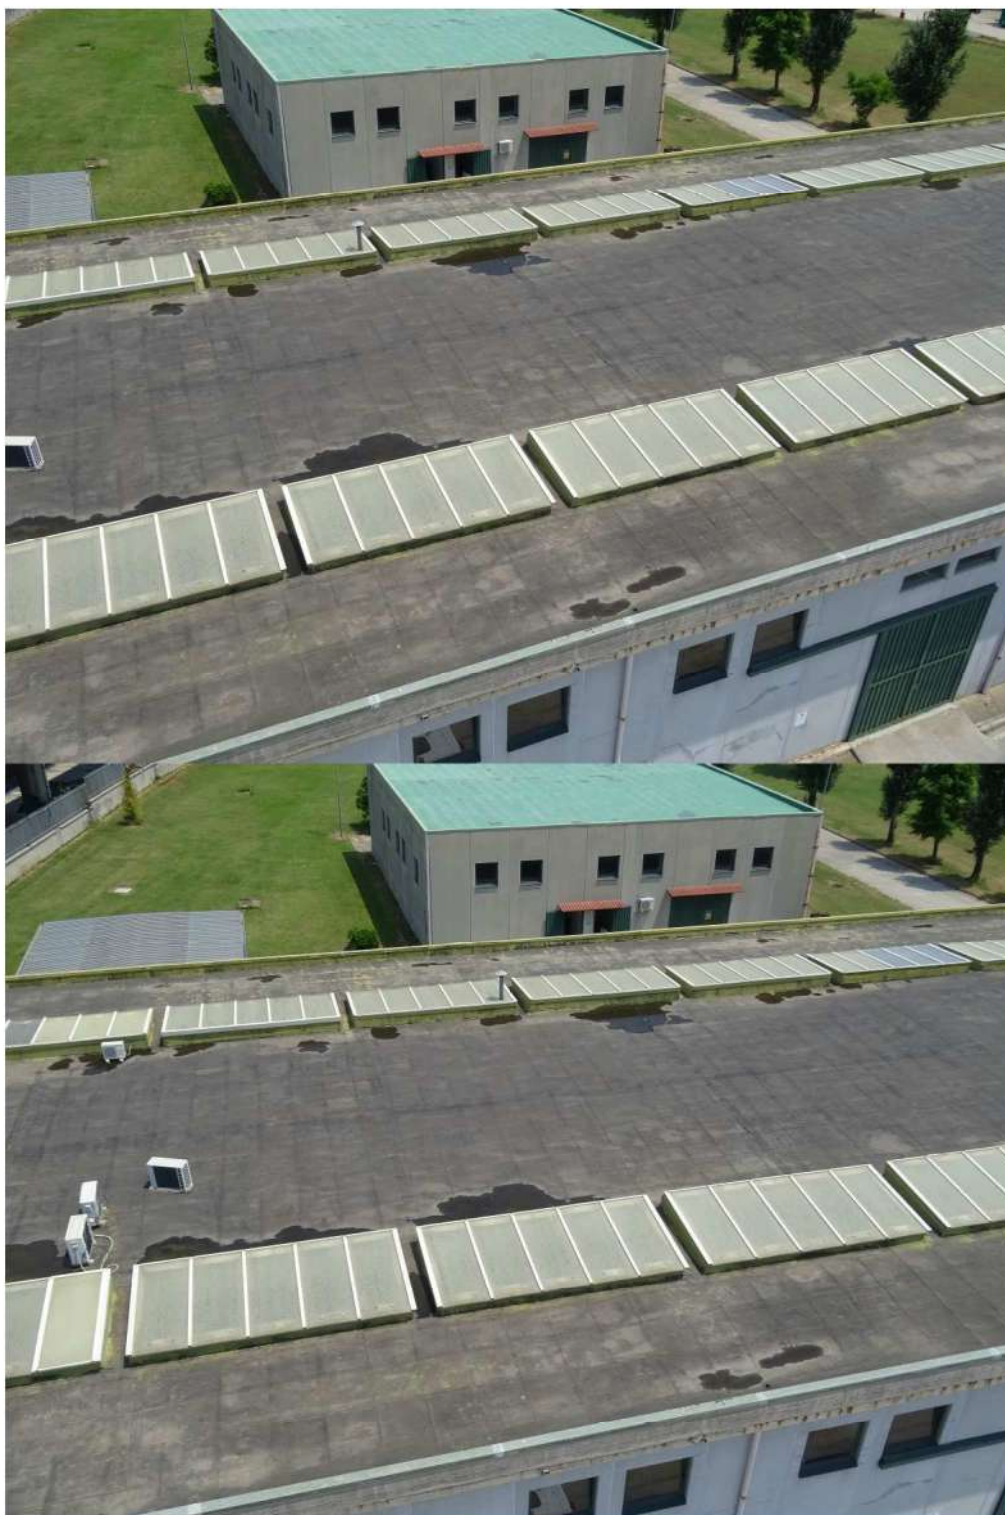
2.1 Officina e magazzino

Per l'edificio officina e magazzino, oltre al rifacimento dello strato impermeabilizzante del solaio di copertura, si prevede la sostituzione dei lucernari in polycarbonato con lastre di vetro stratificato. Sono presenti n. 19 lucernai ciascuno con dimensioni pari a 6x2,5 ml.

Inoltre per evitare che l'acqua piovana possa ristagnarsi in prossimità dei lucernai, si prevede una parziale modifica delle pendenze del massetto in modo da migliorare il deflusso dell'acqua meteorica verso le pluviali.
