IMPIANTO DI DEPURAZIONE DI NAPOLI EST

Interventi di manutenzione straordinaria per la
revisione della coclea B del Reparto Sollevamento
Secondario

PROGETTO ESECUTIVO
(art. 23 comma 8 del D.Lgs. 50/2016)

ELABORATO E01: SPECIFICA TECNICA

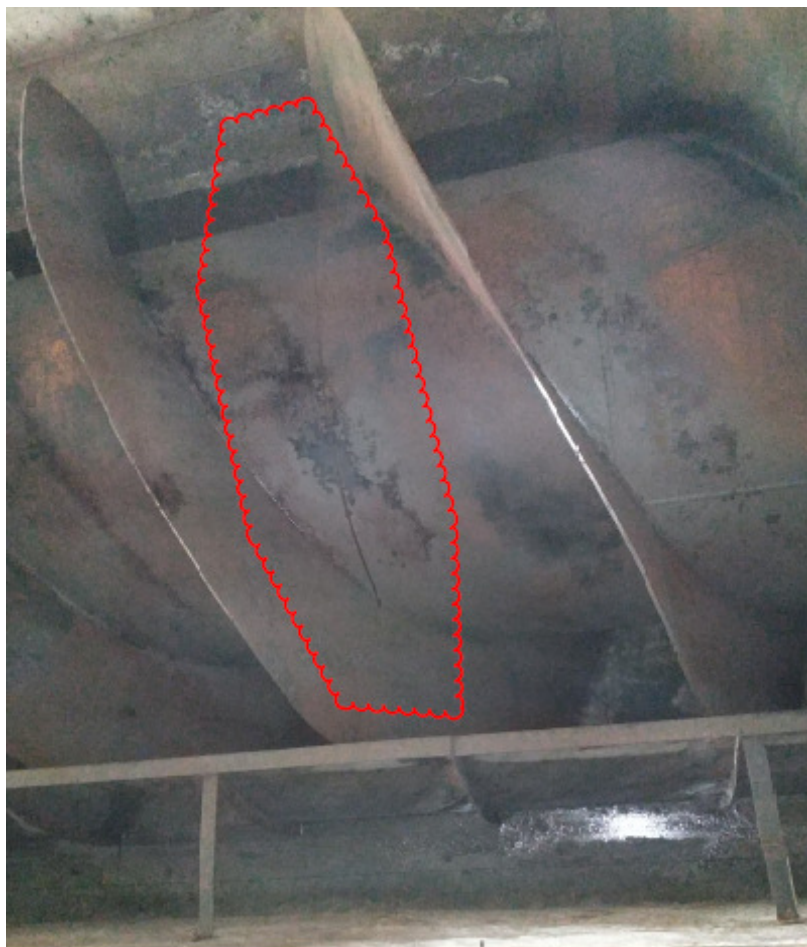
Dopo una attenta ispezione si è constatato che la coclea si era adagiata sul letto di alloggiamento a causa della lesione circonferenziale nella zona superiore del fusto che ne determinava la divisione della stessa in due parti con il conseguente cedimento del fusto colea in corrispondenza della predetta lesione.

- Lesione su quasi tutta la circonferenza del fusto coclea in corrispondenza del tratto superiore del fusto coclea.
- Anomala usura del supporto inferiore (del tipo a bronzina di rotolamento) a causa del decentramento della coclea dal suo asse di rotazione. Tale usura anomala ha interessato sia la camicia d'albero presente sul mozzo che la bussola interna del supporto
- Rottura dei cuscinetti del motore coclea a causa del brusco arresto della coclea per la lesione evidenziata

Zona del fusto coclea interessato dalla lesione

Da una attenta analisi del tipo di lesione si ipotizza che la stessa sia avvenuta per cedimento a fatica.

Tale ipotesi trova un ampio riscontro considerando che il disallineamento assiale residuale della coclea (luce superiore a 20 metri) e la inflessione della stesa sotto il peso proprio abbia determinato un processo di fatica ciclico che ha portato al cedimento del fusto coclea.

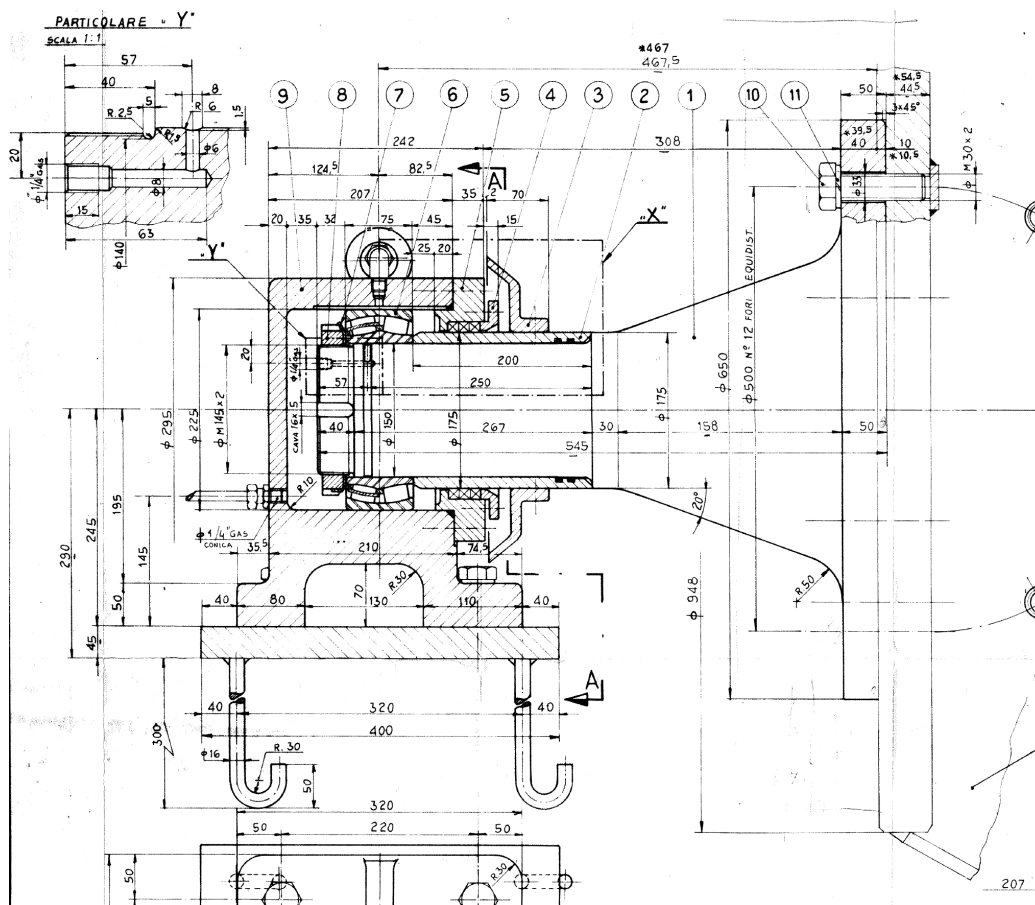
Stralcio disegno supporto da modificare con l'alloggio di bronzina

Il supporto inferiore è del tipo fisso a bronzina (cfr. dis. GEARS S.P.A. n. A2101_A modificato per l'alloggio della bronzina) avente le caratteristiche di cui al disegno GEARS S.P.A. n. A2101_A modificato mediante la sostituzione del cuscinetto radiale orientabile a rulli tipo 24030 ES TVBP con bronzina secondo quanto indicato su campione disponibile presso l'officina dell'impianto di depurazione di Napoli Est ivi compreso il prolungamento della casa supporto per l'alloggiamento della bronzina e la fornitura della bronzina

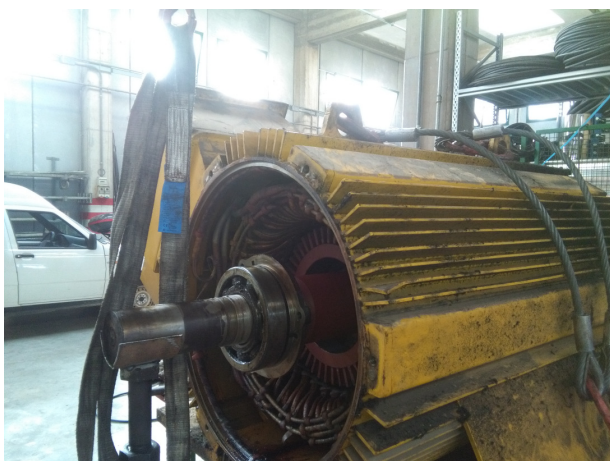
- Necessità di sostituzione dei cuscinetti
- Necessità di lavorazioni meccaniche sulle cuffie di alloggiamento cuscinetti e sulle sedi albero
- Necessità di riparazione delle barre del rotore le quali risultavano dissaldate in più punti
- Necessità di rifacimento coperchio supporto posteriore (da eseguire a tornio)

Particolare cuscinetto anteriore

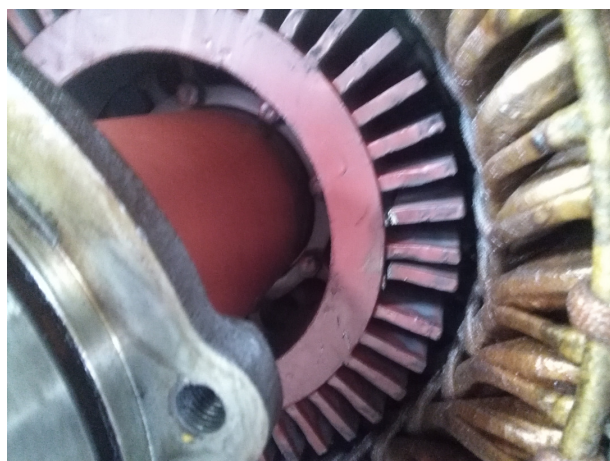
Particolare barre rotoriche dissaldate

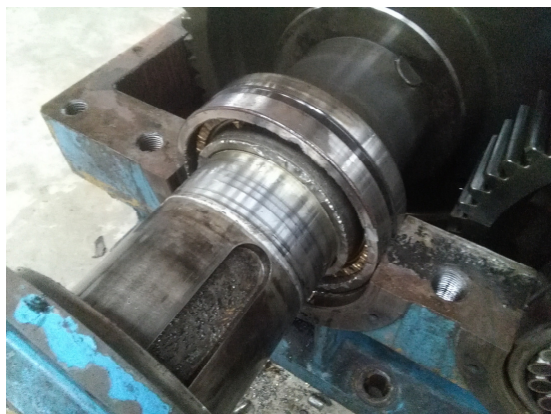
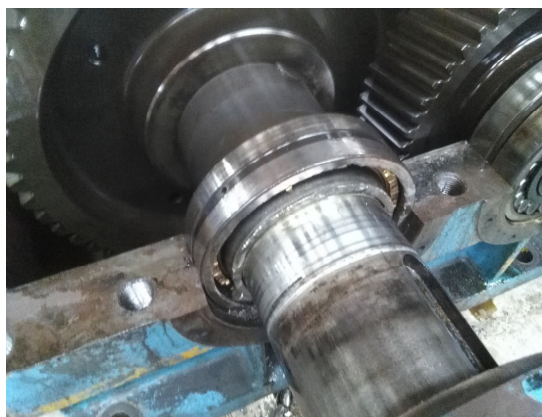
In fase di smontaggio gruppo di motorizzazione coclea risultava verificato il danneggiamento del riduttore a servizio della coclea con la presenza di rottura dei cuscinetti ed usura della estremità albero lento.

Le lavorazioni prevedono la esecuzione dei lavori di ripristino della sede albero per l'alloggio di nuovi cuscinetti oltre che il controllo degli ingranaggi e la sostituzione dei cuscinetti alberi intermedio e albero veloce.
