**Oggetto:** Esecuzione lavori di manutenzione straordinaria necessari per la revisione della coclea B del Reparto Sollevamento secondario presso l'impianto di depurazione di Napoli Est sito in via De Roberto –NA-

**Oggetto: Esecuzione lavori di manutenzione straordinaria necessari per la revisione della coclea B del Reparto Sollevamento secondario presso l'impianto di depurazione di Napoli Est sito in via De Roberto -NA-.**

Interventi di manutenzione straordinaria per la  
 revisione della coclea B del Reparto Sollevamento  
 Secondario

## ELABORATO E01: SPECIFICA TECNICA

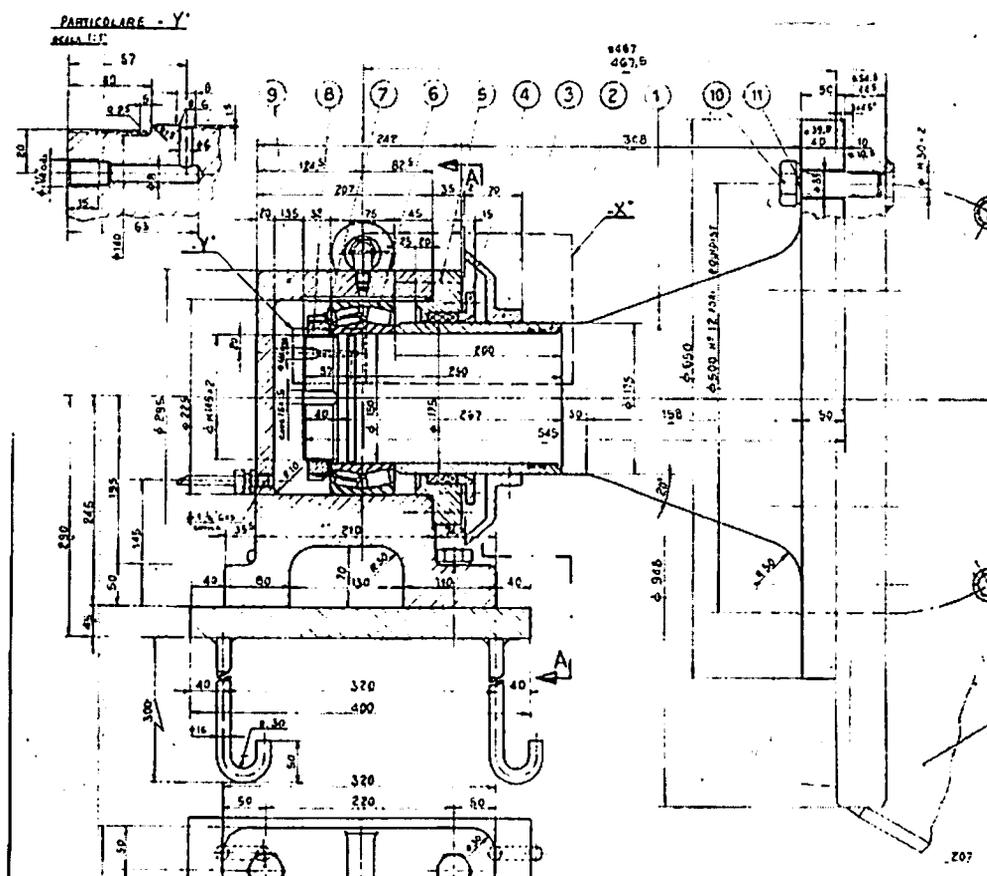
Stralcio disegno supporto da modificare con l'alloggio di bronzina

Il supporto inferiore è del tipo fisso a bronzina (cfr. dis. GEARS S.P.A. n. A2101\_A modificato per l'alloggio della bronzina) avente le caratteristiche di cui al disegno GEARS S.P.A. n. A2101\_A modificato mediante la sostituzione del cuscinetto radiale orientabile a rulli tipo 24030 ES TVBP con bronzina secondo quanto indicato su campione disponibile presso l'officina dell'impianto di depurazione di Napoli Est ivi compreso il prolungamento della casa supporto per l'alloggiamento della bronzina e la fornitura della bronzina

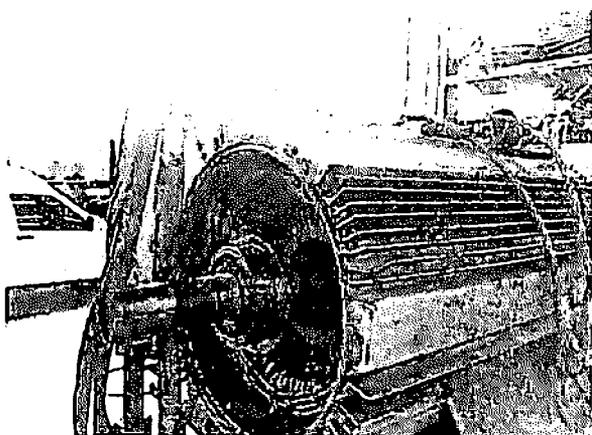
- Necessità di sostituzione dei cuscinetti
- Necessità di lavorazioni meccaniche sulle cuffie di alloggiamento cuscinetti e sulle sedi albero
- Necessità di riparazione delle barre del rotore le quali risultavano dissaldate in più punti
- Necessità di rifacimento coperchio supporto posteriore (da eseguire a tornio)

Particolare cuscinetto anteriore

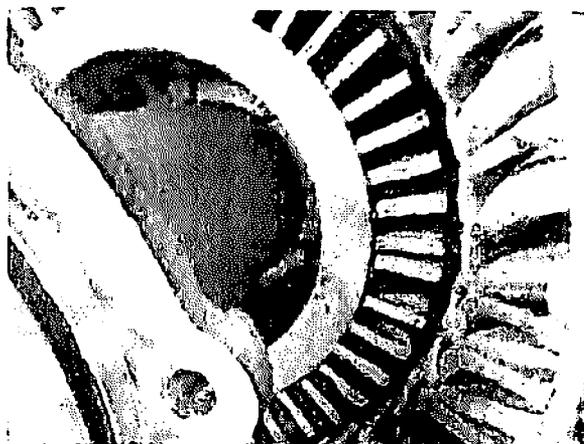
Particolare barre rotoriche dissaldate

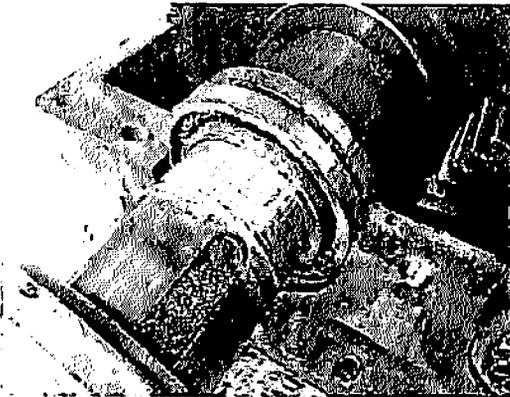
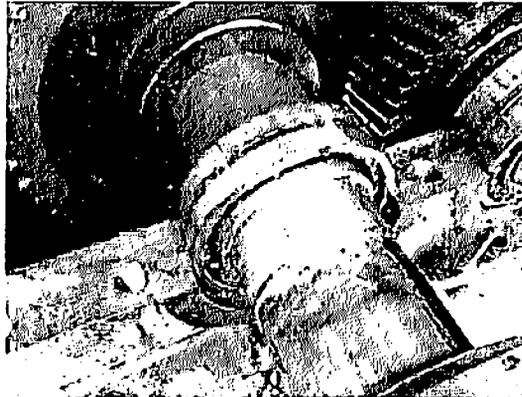
In fase di smontaggio gruppo di motorizzazione coclea risultava verificato il danneggiamento del riduttore a servizio della coclea con la presenza di rottura dei cuscinetti ed usura della estremità albero lento.

Le lavorazioni prevedono la esecuzione dei lavori di ripristino della sede albero per l'alloggio di nuovi cuscinetti oltre che il controllo degli ingranaggi e la sostituzione dei cuscinetti alberi intermedio e albero veloce.
