**Oggetto:** Esecuzione lavori di manutenzione straordinaria necessari per la revisione della coclea B del Reparto Sollevamento secondario presso l'impianto di depurazione di Napoli Est sito in via De Roberto –NA-

**Oggetto: Esecuzione lavori di manutenzione straordinaria necessari per la revisione della coclea B del Reparto Sollevamento secondario presso l'impianto di depurazione di Napoli Est sito in via De Roberto -NA-.**

Interventi di manutenzione straordinaria per la  
 revisione della coclea B del Reparto Sollevamento  
 Secondario

## ELABORATO E01: SPECIFICA TECNICA

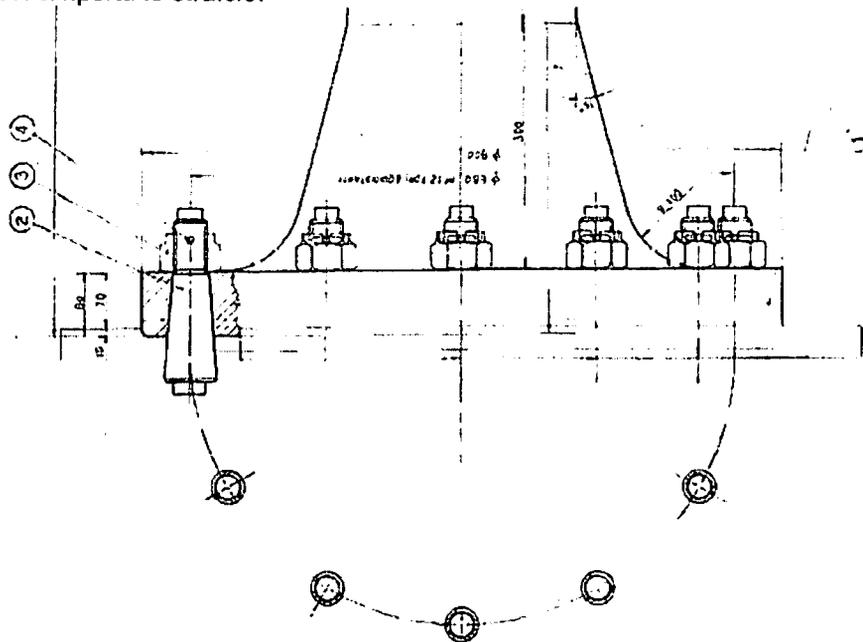
**flangia cono superiore :** disegno GEARS S.p.A n. A2091 A " Gruppo comando coclea - Supporto superiore " di cui si riporta lo stralcio.

Si precisa che l'accoppiamento tra flangia superiore e perno di rotazione superiore avviene a mezzo di bulloneria e spine cilindriche in sostituzione di quelle coniche (pos.2) previste sulla coclea esistente. Tali spine sono state adeguatamente dimensionate per sopportare i carichi agenti per la rotazione della coclea mentre la bulloneria assolve al compito dell'accoppiamento flangia coclea/perno di rotazione superiore.

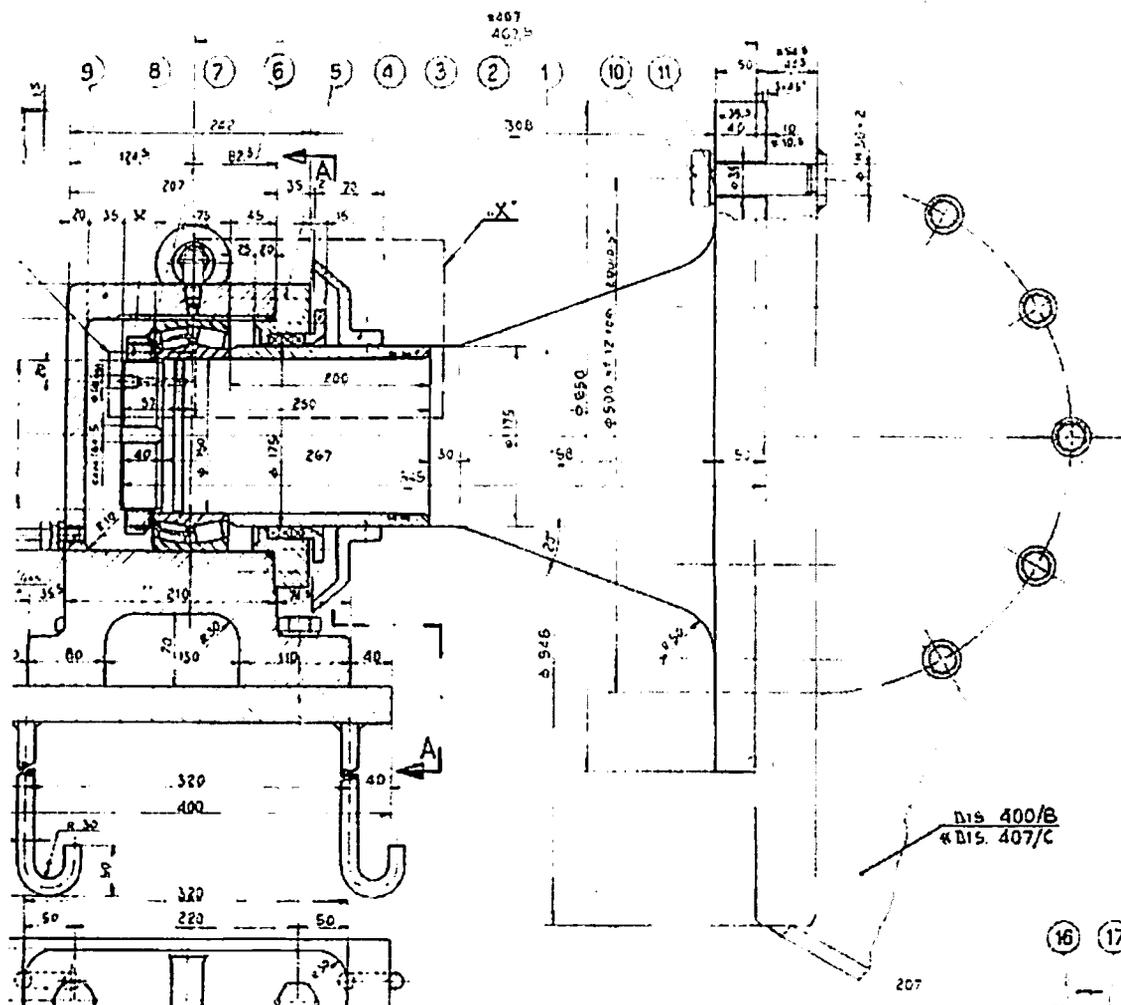
flangia cono inferiore : disegno GEARS S.p.A n. A2101 A " Gruppo comando coclea - Supporto inferiore " di cui si riporta lo stralcio (nota : il cuscinetto a rulli di appoggio albero risulta, allo stato, sostituito con bronzina)

- o Ispezione del supporto per verifica eventuali danneggiamenti (lesione perni di accoppiamento, deterioramento bronzina, etc...)

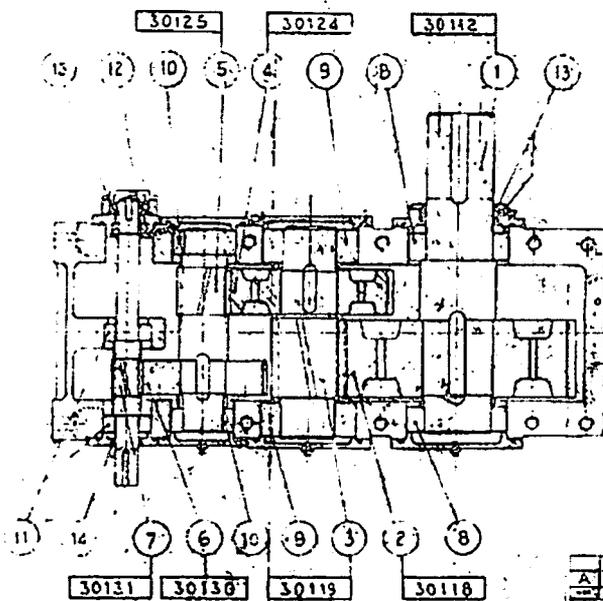
Progetto : GEARS  
Costruttore : ing. V. Fachini  
Tipo : 3CP5300-424  
Matricola : 21239/4  
Disegno : D.O.424/A  
Potenza : 277 kW  
Velocità ingresso: 1480 giri/min  
Velocità uscita : 25/giri/min  
Fattore RS: 1,75

- controllo microscopico degli ingranaggi per la identificazione di microlesioni. La eventuale sostituzione di ingranaggi sarà oggetto di affidamento successivo non prevedibile in tale fase
- verifica usura sedi di alloggiamento cuscinetti su albero e cassa riduttore con misurazione delle tolleranze ed eventuale ripristino delle stesse a mezzo riporto materiale, tornitura e rettifica delle superfici riportate.
